**Sika<sup>®</sup> CarboDur<sup>®</sup> и SikaWrap<sup>®</sup>**

**ОСНОВНЫЕ СВЕДЕНИЯ О СИСТЕМАХ УСИЛЕНИЯ  
СТРОИТЕЛЬНЫХ И ИНЖЕНЕРНЫХ КОНСТРУКЦИЙ  
ПРИ ПОМОЩИ КОМПОЗИЦИОННЫХ МАТЕРИАЛОВ  
(КМ).**

## Объекты по усилению несущих конструкций материалами Sika

**Перечень основных объектов в России по усилению конструкций, выполненных с использованием композитных материалов на основе углеволокон (ламели и холсты) компании Sika**

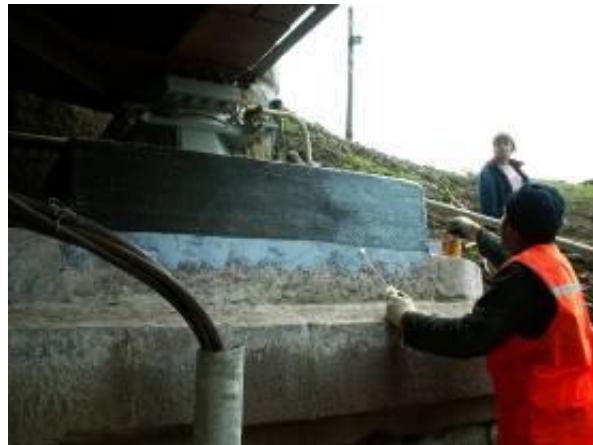
**Объект:** Мост через реку Мста

**Проблемы:** Разрушение оголовков опор моста

**Решение:** Восстановление защитного слоя бетона, усиление углеродными холстами SikaWrap 530C

**Используемые материалы:** SikaWrap 530, Sikadur 41, Sikadur 330, Sika Monotop 610, Sika Monotop 612

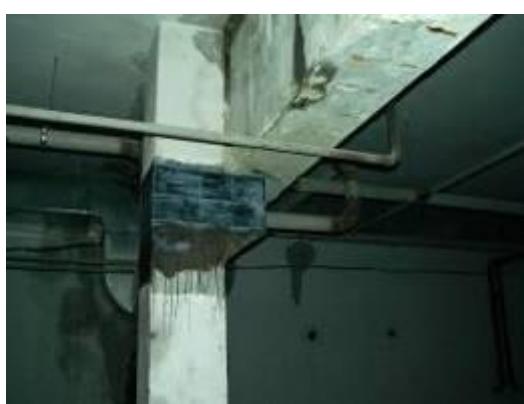
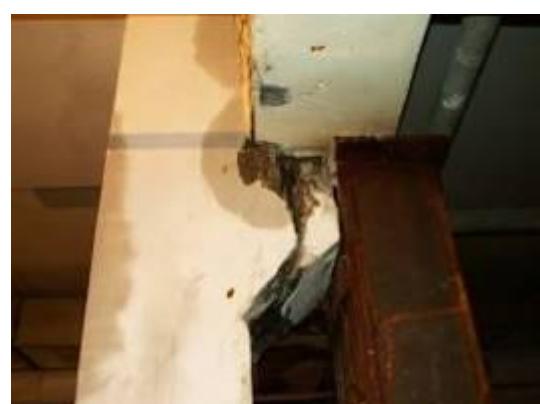
**Объект:** Жилой дом г. Москва, улица Пырьева (по просьбе заказчика адрес не указывается)

**Проблемы:** разрушение монолитных Ж/Б консолей колонн в подземном гараже

**Решение:** Восстановление защитного слоя бетона, усиление углеродными холстами SikaWrap 530C

**Используемые материалы:** SikaWrap 530, Sikadur 41, Sikadur 330, Sika Monotop 610, Sika Monotop 612

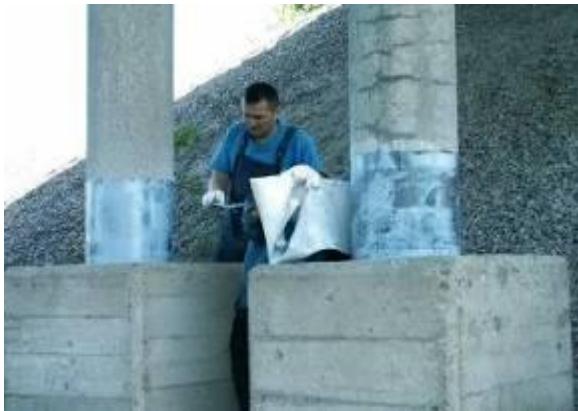
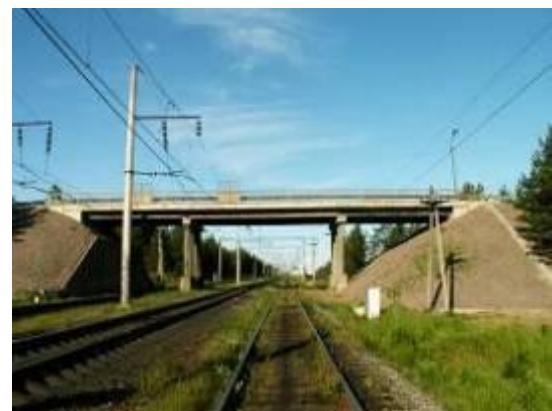
**Объект:** мост над Ж/Д в г. Лодейном Поле

**Проблемы:** Увеличение эксплуатационных разрушение бетона на опорах моста и ригелях

**Решение:** Восстановление защитного слоя бетона, усиление углеродными холстами SikaWrap 530C

**Используемые материалы:** SikaWrap 530, Sikadur 41, Sikadur 330, Sika Monotop 610, Sika Monotop 612

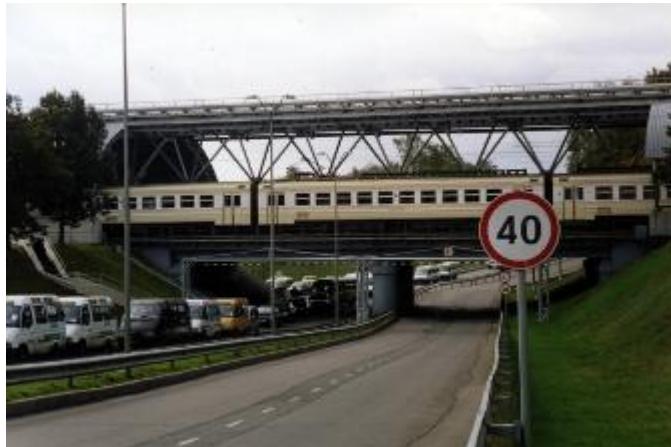
**Объект:** Железнодорожный мост в аэропорту Домодедово

**Проблемы:** Недостаточное армирование в пролете балок

**Решение:** Усиление балок углеродными ламелями Sika Carbodur

**Используемые материалы:** Sikadur 41, Sikadur 30, Sika Carbodur S1214

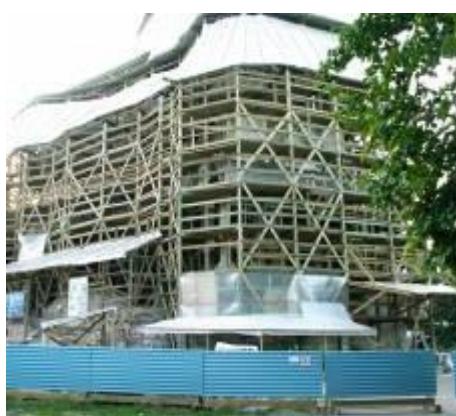
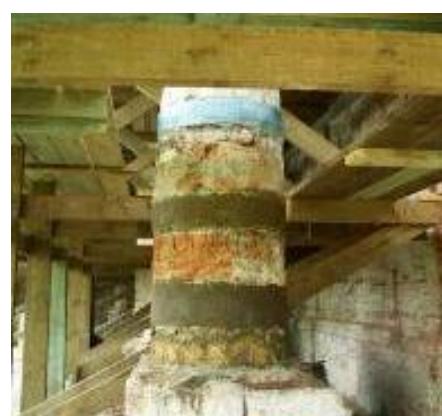
**Объект:** г. Ораниенбаум «Катальная горка» (объект 18-ого века)

**Проблемы:** Разрушение кирпичной кладки несущих колонн

**Решение:** Устройство бандажей из углеродной ткани Sika Wrap

**Используемые материалы:** Sikadur 41, Sikadur 330, SikaWrap 530C

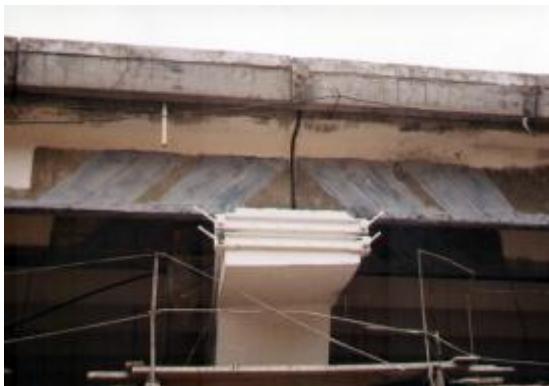
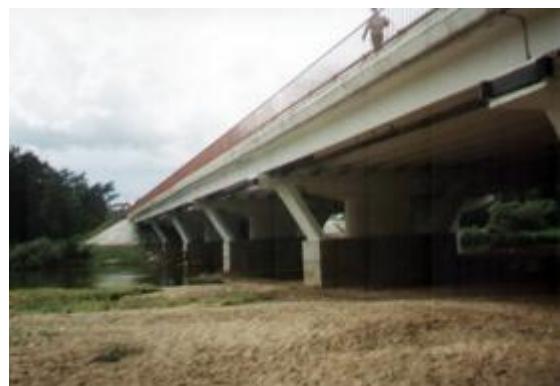
**Объект:** Автодорожный мост через реку Киржач (95км трассы Москва-Н. Новгород)  
**Проблемы:** Образование трещин в пролетной части балок, разрушение моста  
**Решение:** Установка анкерных устройств и напряжение углепластиковой арматуры с фиксацией Sika Carbodur  
**Используемые материалы:** Sikadur 41, Sikadur 30, Sika Carbodur S1214

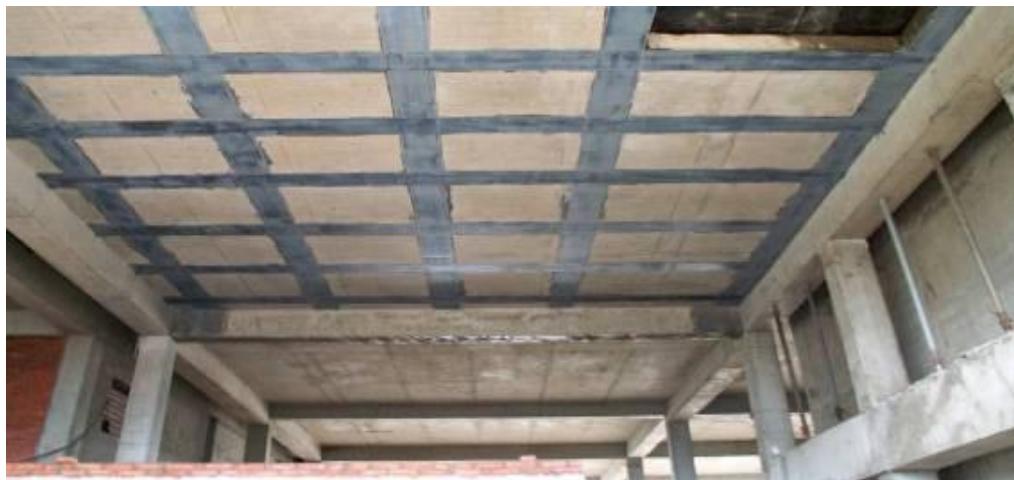
**Объект:** Техцентр “Тойота” г. Москва.  
**Проблемы:** Повышения требования по грузоподъёмности перекрытия  
**Решение:** Усиление плиты перекрытия приклейкой углеродного холста в двух направлениях  
**Используемые материалы:** Sikadur 330, Sika Wrap 530C

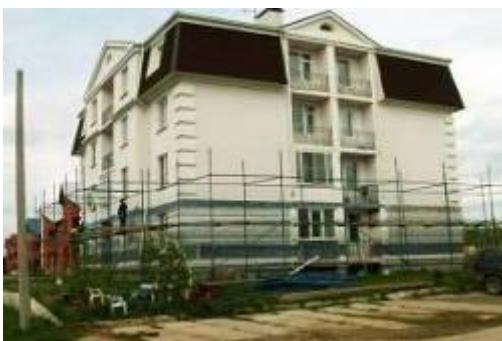
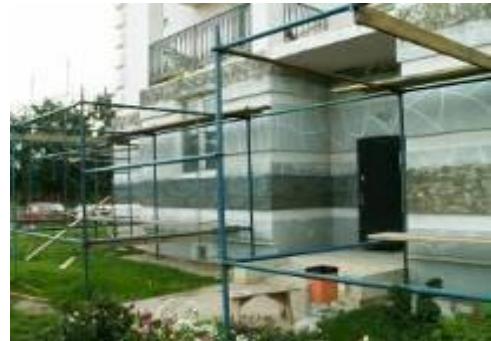
**Объект:** Жилой дом г. Москва, Южное Бутово  
**Проблемы:** Сквозные трещины в несущих стенах по периметру здания  
**Решение:** Круговой бандаж углеродным волокном Sika Wrap  
**Используемые материалы:** Sikadur 330, Sika Wrap 530C

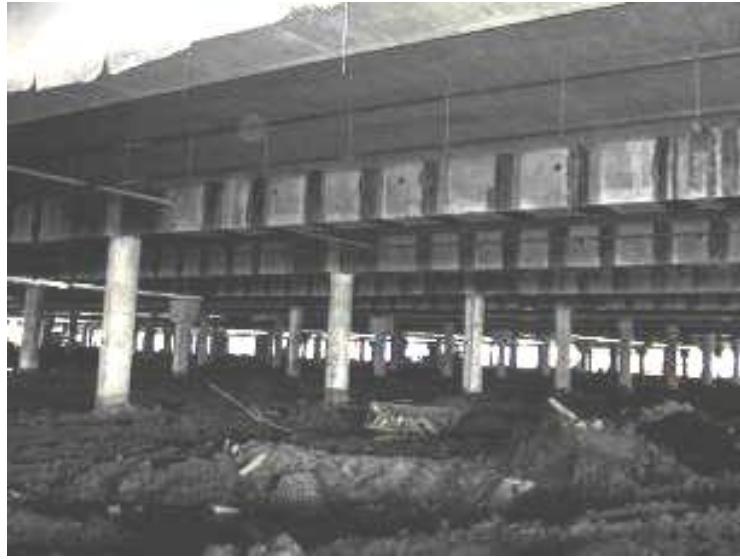
**Объект:** Ашан, Белая Дача  
**Проблемы:** Недостаточное количество поперечной арматуры  
**Решение:** Восстановление недостающей арматуры углеродным холстом Sika Wrap  
**Используемые материалы:** Sikadur 330, Sika Wrap 530C

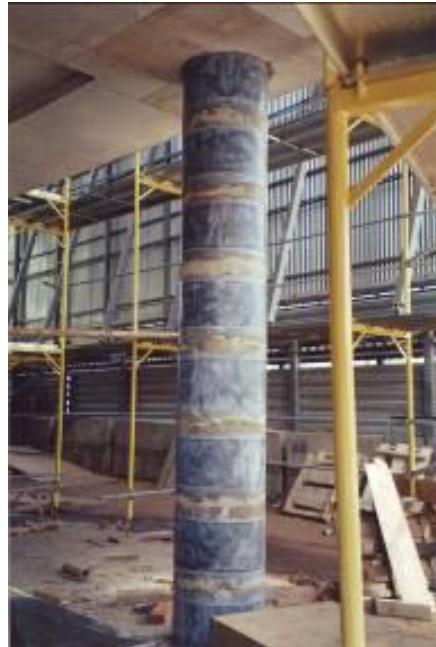
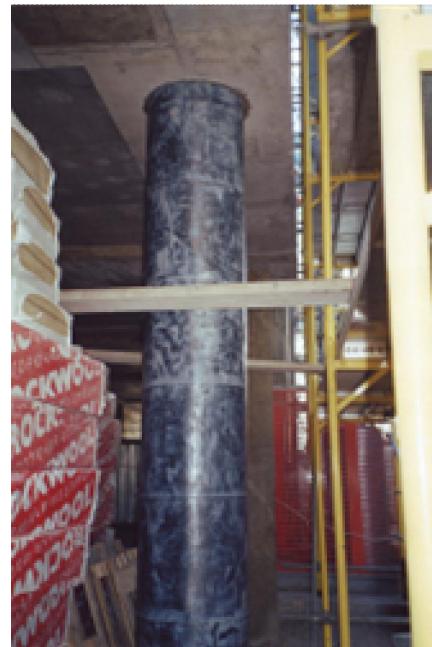
**Объект:** Административное здание, Ленинградский Проспект, г. Москва  
**Проблемы:** Недостаточная прочность бетона на колоннах первого этажа  
**Решение:** Круговой бандаж углеродным волокном Sika Wrap  
**Используемые материалы:** Sikadur 330, Sika Wrap 530C

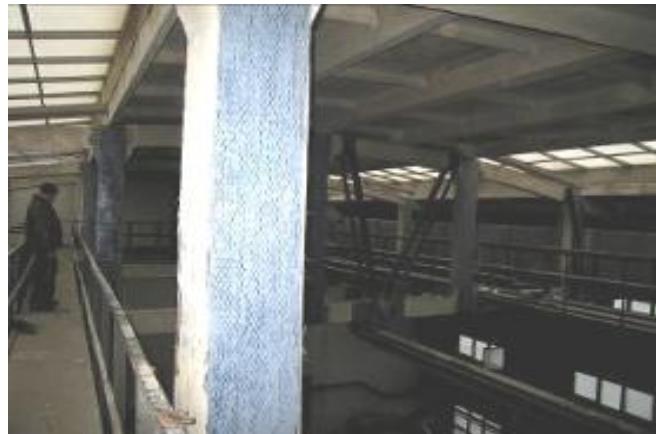
**Объект:** Цех завода цинкования металлоконструкций в г. Малоярославец  
**Проблемы:** Разрушение бетона, коррозия арматуры и появление трещин в растянутых стойках ферм.  
**Решение:** Ремонт бетона, защита арматуры и усиление углеволокном Sika Wrap  
**Используемые материалы:** Sikadur 330, Sika Wrap 530C

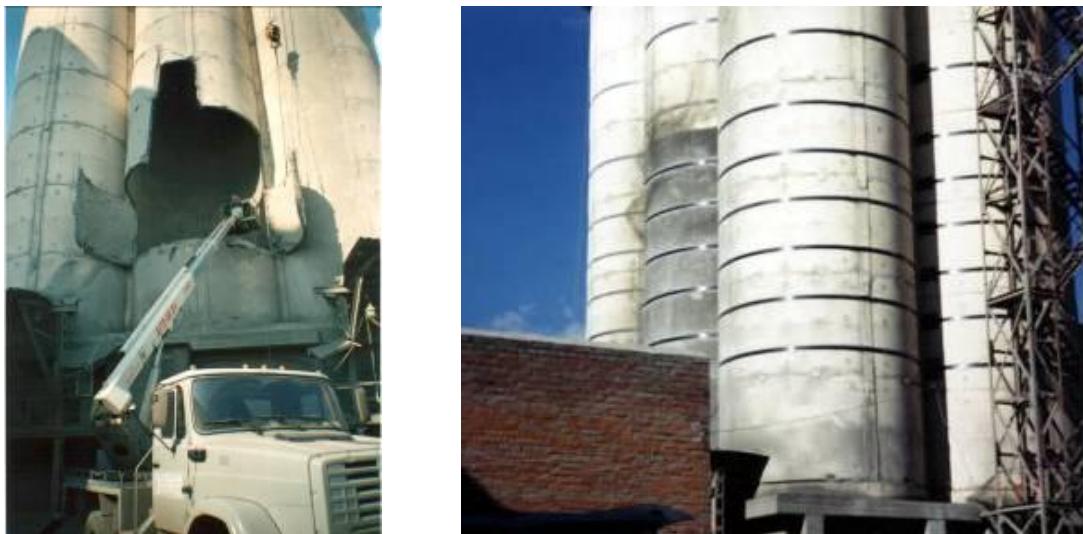
**Объект:** Сilosные банки, Домодедовское ЖБК  
**Проблемы:** Разрушение одной банки, появление трещин на других.  
**Решение:** Восстановление разрушенного фрагмента. Усиление всех сипосов углепластиковой лентой Sika Carbodur  
**Используемые материалы:** Sikadur 330, Sika Carbodur S1214

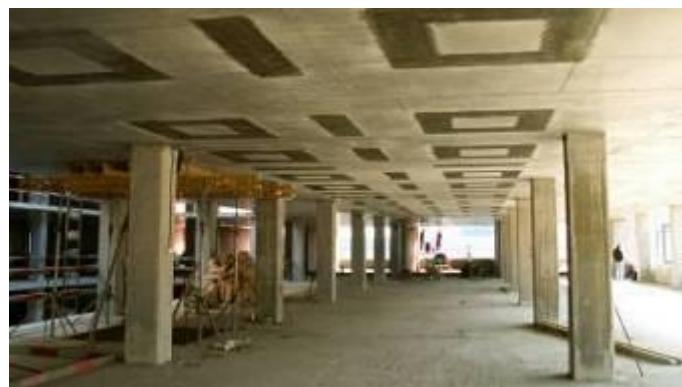
**Объект:** Торгово-развлекательный комплекс, ул. Днепропетровская, г. Москва  
**Проблемы:** Недостаточное количество арматуры в плитах перекрытий  
**Решение:** Восполнение недостающей арматуры стекловолокном Sika Wrap  
**Используемые материалы:** Sikadur 330, Sika Wrap 430g

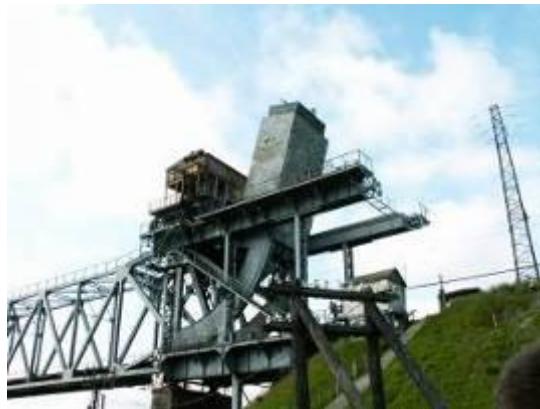
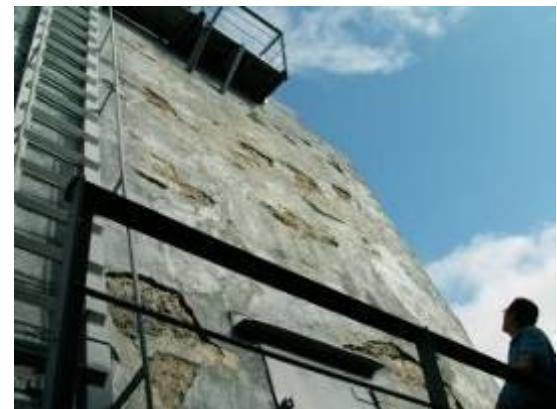
**Объект:** Мост через Беломоро-Балтийский канал  
**Проблемы:** Разрушение противовесов моста  
**Решение:** Восстановление разрушенных участков системой Sika Monotop, с усилением углеволокном Sika Wrap  
**Используемые материалы:** Sikadur 330, Sika Wrap 530C

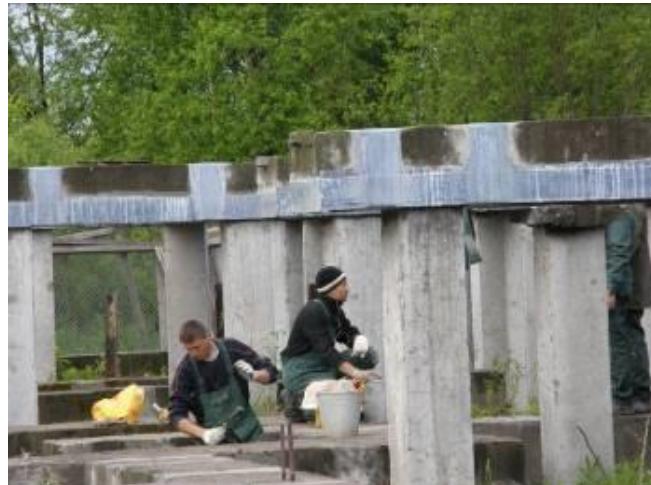
**Объект:** Долгострой жилого дома г. Архангельск  
**Проблемы:** Неправильная консервация объекта. Частичное разрушение ростверков  
**Решение:** Восстановление целостности конструкции, с последующим усилением углеволокном Sika Wrap.  
**Используемые материалы:** Sikadur 330, Sika Wrap 530C

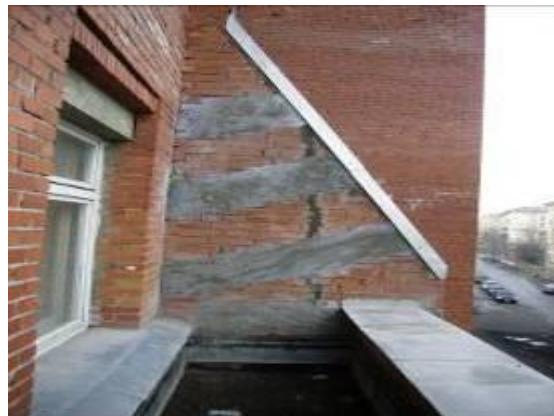
**Объект:** Покровская Больница, г. Санкт Петербург  
**Проблемы:** Деформация кирпичной стены с появлением силовых трещин  
**Решение:** Инъектирование трещин ремонтными составами. Восстановление целостности кирпичной кладки с помощью углехолста Sika Wrap  
**Используемые материалы:** Sikadur 330, Sika Wrap 530C

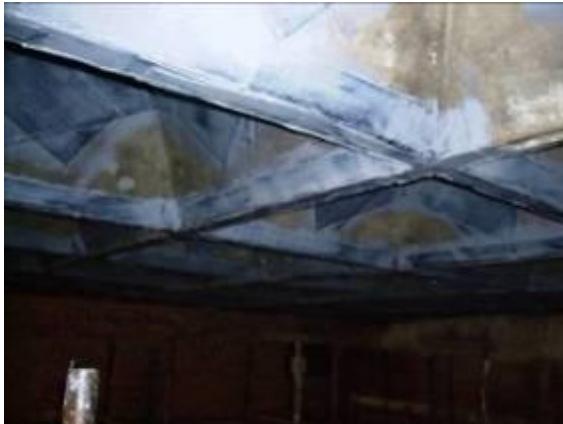
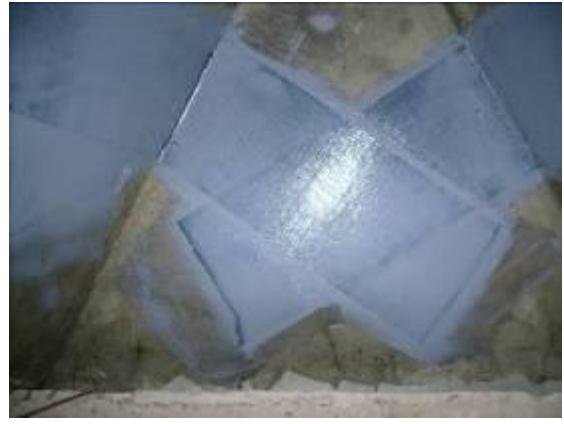
**Объект:** Петродворец СбГУ, г. Санкт Петербург  
**Проблема:** Снятие с консервации объекта. Увеличение эксплуатационных нагрузок  
**Решение:** Усиление плит перекрытия углеволокном Sika Wrap  
**Используемые материалы:** Sikadur 330, Sika Wrap 530C

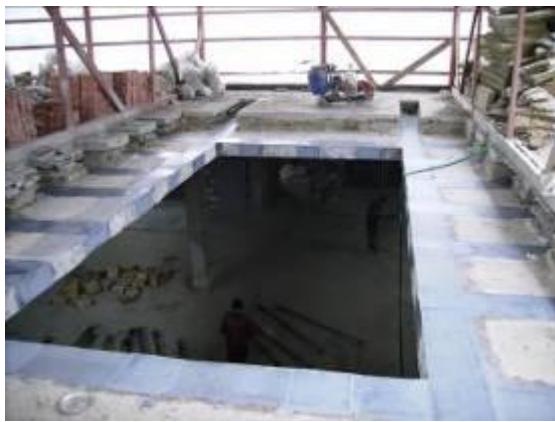
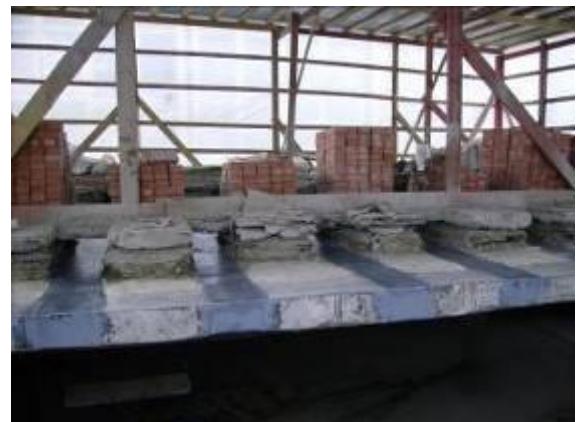
**Объект:** Петровский Форт, г. Санкт Петербург  
**Проблемы:** Изменение схемы работы плиты в связи с вновь прорезанным проемом  
**Решение:** Обрамление проема углеволокном Sika Wrap, с компенсацией срезанной арматуры  
**Используемые материалы:** Sikadur 330, Sika Wrap 530C

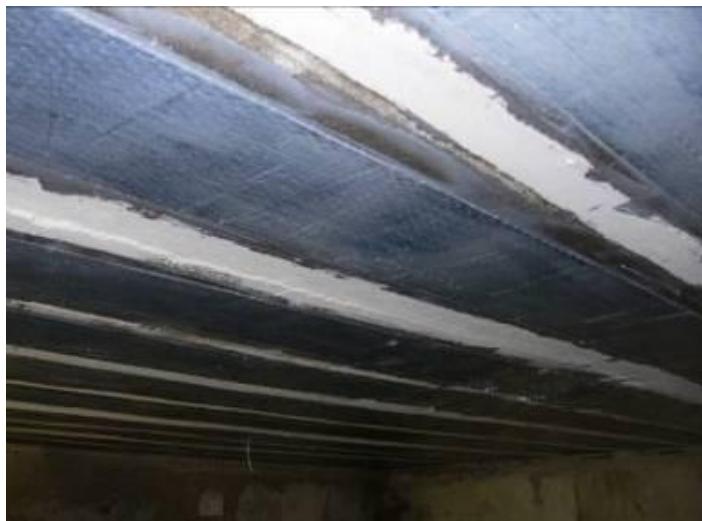
**Объект:** Перекрытия Сбербанка, Невский Проспект 99-101, г. Санкт Петербург  
**Проблемы:** Изменение эксплуатационных нагрузок на перекрытия  
**Решение:** Усиление перекрытие углеволокном Sika Wrap.  
**Используемые материалы:** Sikadur 330, Sika Wrap 530C

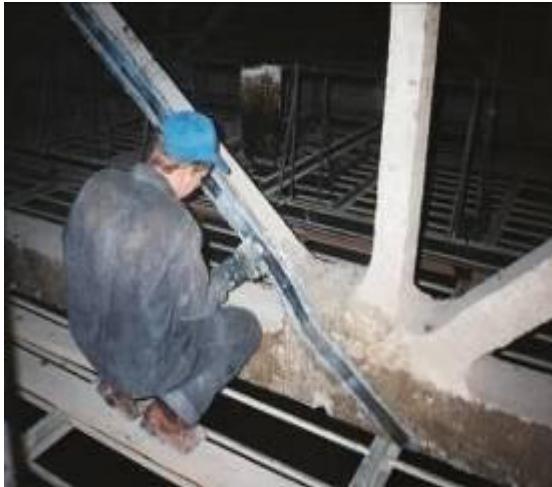
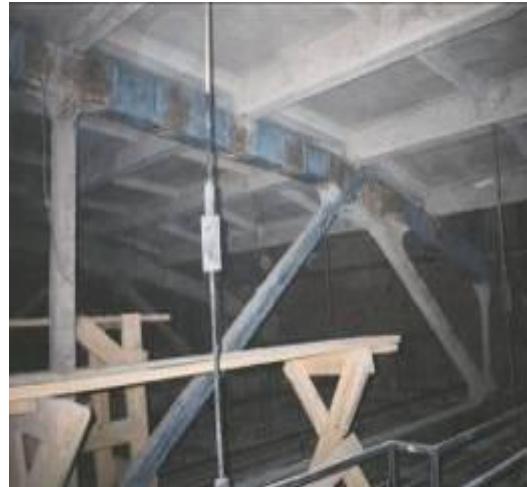
**Объект:** Карусель Мередиан, г. Санкт Петербург  
**Проблемы:** Увеличение нагрузок на кровельные фермы в связи с реконструкцией объекта и изменением его функционального назначения  
**Решение:** Усиление раскосов и растянутого пояса ферм углеволокном Sika Wrap  
**Используемые материалы:** Sikadur 330, Sika Wrap 530C

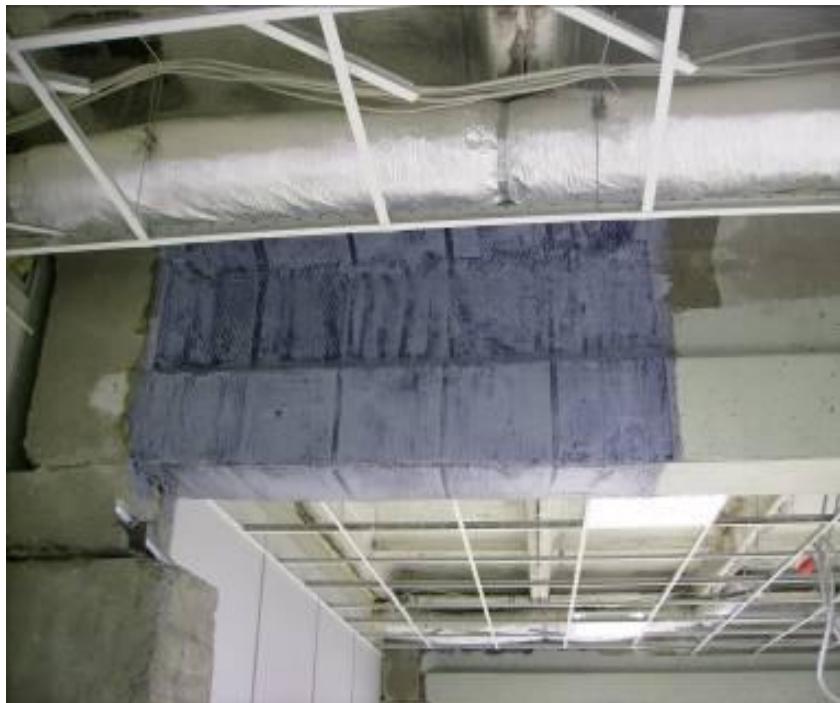
**Объект:** Административное здание, Левашовский проспект, г. Санкт Петербург  
**Проблемы:** Несоответствие марки бетона в монолитных ЖБ балках. Дефицит арматуры по изгибающему моменту и поперечной силе  
**Решение:** Восполнение недостающей арматуры элементами внешнего армирования из углеродистого стального листа Sika Wrap  
**Используемые материалы:** Sikadur 330, Sika Wrap 530C

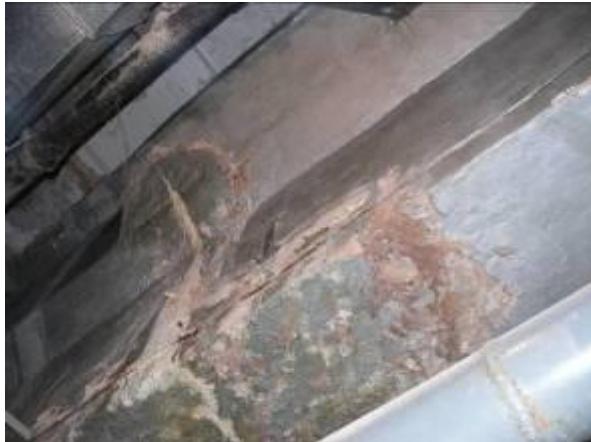
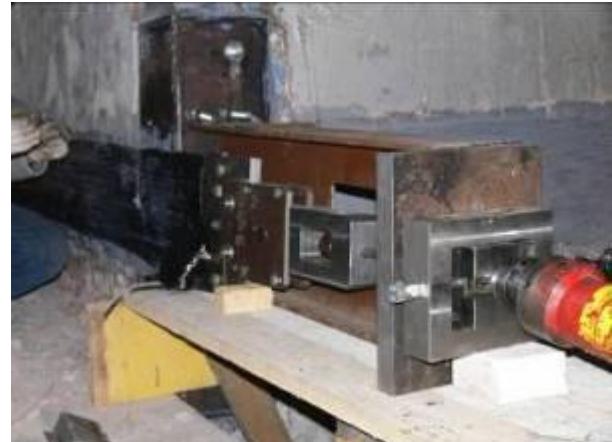
**Объект:** Бассейн, район Пикалево, г. Санкт Петербург  
**Проблемы:** Появление трещин на боковых стенах бассейна  
**Решение:** Усиление стен бассейна бандажом из предварительно напряженного углеродистого армированного стекловолокна Sika Wrap.  
**Используемые материалы:** Sikadur 330, Sika Wrap 530C, гидравлический домкрат

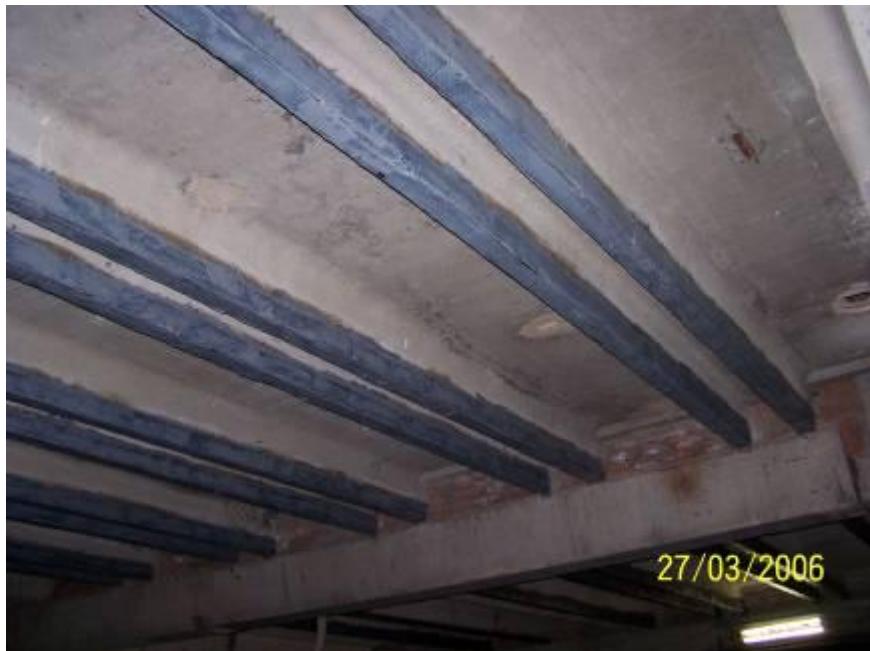
**Объект:** Универсам, Строгино, г. Москва  
**Проблемы:** Повреждение рабочей арматуры и увеличение нагрузок на ребристые плиты перекрытия в связи с реконструкцией объекта  
**Решение:** Монтаж элементов внешнего армирования из углеродистого армированного стекловолокна Sika Wrap  
**Используемые материалы:** Sikadur 330, Sika Wrap 530C

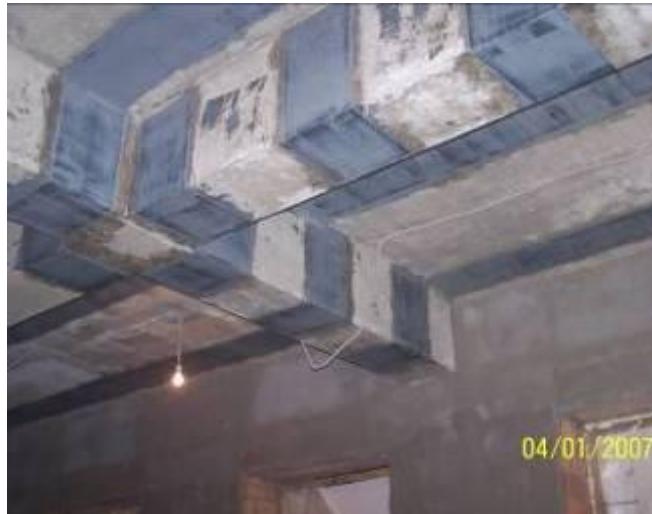
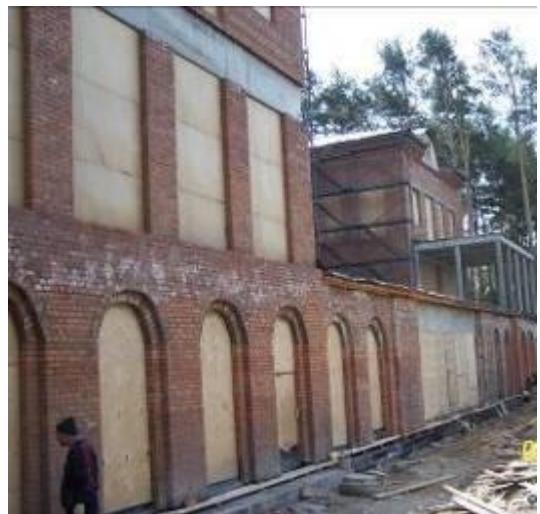
**Объект:** Барвиха, Рублевское шоссе  
**Проблемы:** Увеличение нагрузок на балки и плиты перекрытия, в связи с изменением проекта в процессе строительства  
**Решение:** Монтаж элементов внешнего армирования из углехолста Sika Wrap  
**Используемые материалы:** Sikadur 330, Sika Wrap 530C

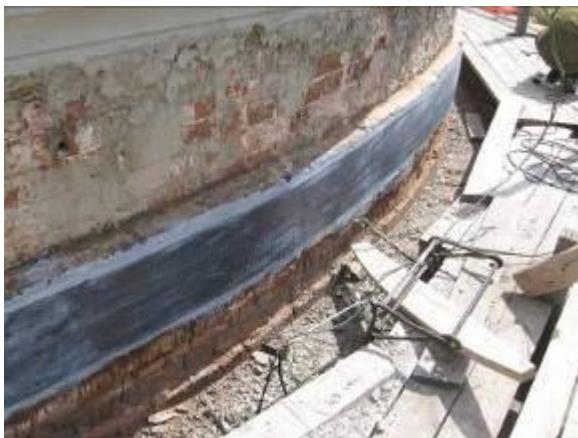
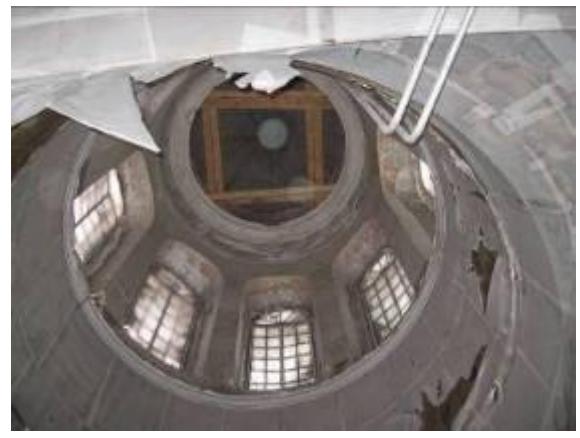
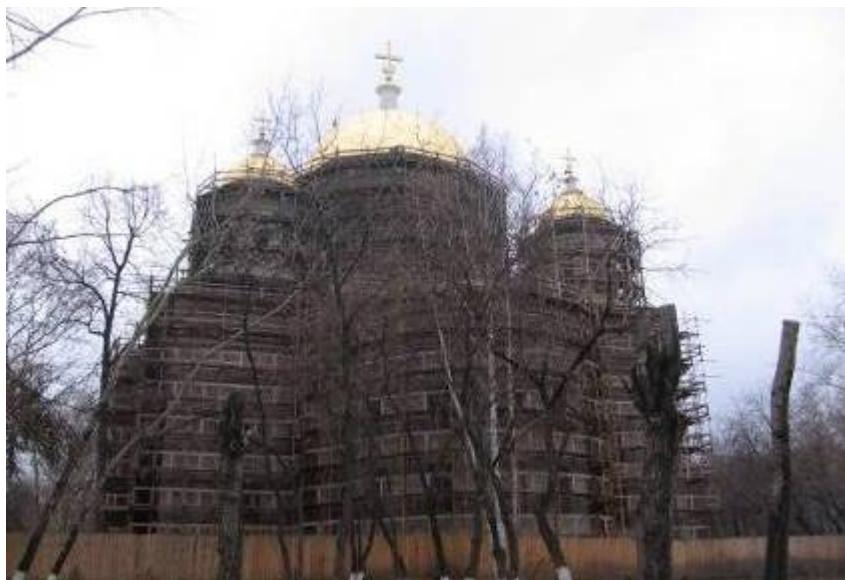
**Объект:** Ново-Тихвинский женский монастырь, г. Екатеринбург.  
**Проблемы:** Необходимость усиления главного барабана под центральным куполом в связи с реконструкцией монастыря  
**Решение:** Устройство кольцевого бандажа вокруг центрального барабана  
**Используемые материалы:** Sikadur 330, Sika Wrap 530C

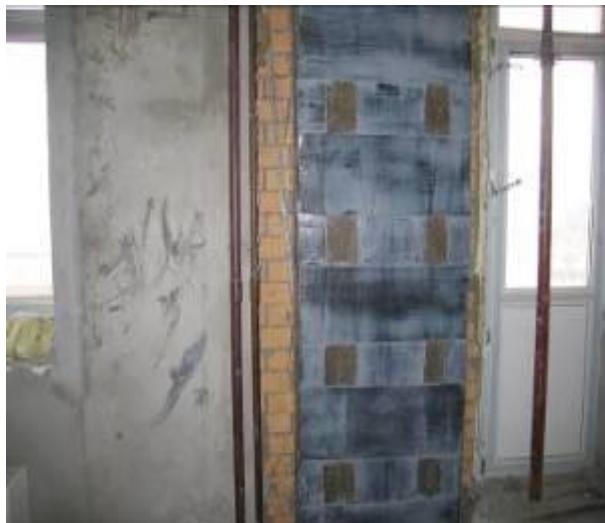
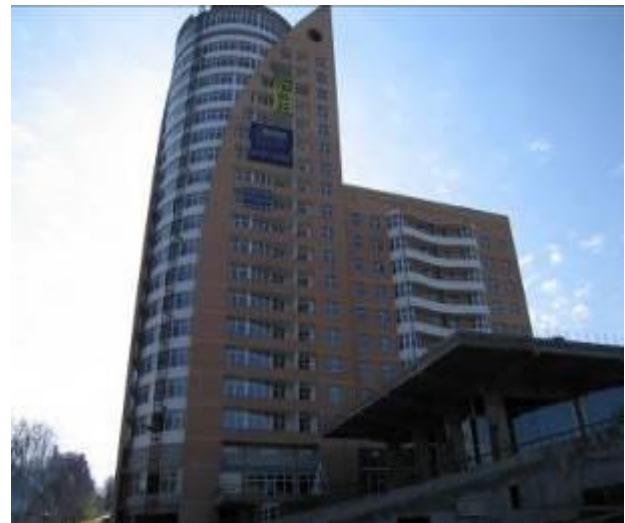
**Объект:** Жилой дом, г. Подольск.

**Проблемы:** В связи с надстройкой дополнительных этажей, возникла необходимость усиления нескольких пилонон

**Решение:** Устройство кольцевых бандажей совместно с вертикальным армированием из углехолста Sika Wrap

**Используемые материалы:** Sikadur 330, Sika Wrap 530C

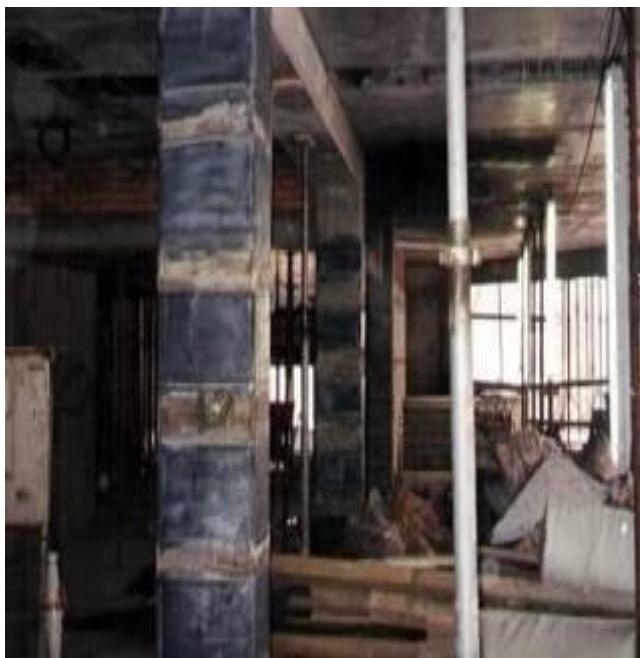
**Объект:** Жилой дом, Малый Знаменский пер., г. Москва

**Проблемы:** Из-за некачественного бетона возникла необходимость усиления нескольких колонн, первого этажа строящегося дома

**Решение:** Устройство кольцевых бандажей из углехолста Sika Wrap

**Используемые материалы:** Sikadur 330, Sika Wrap 230C

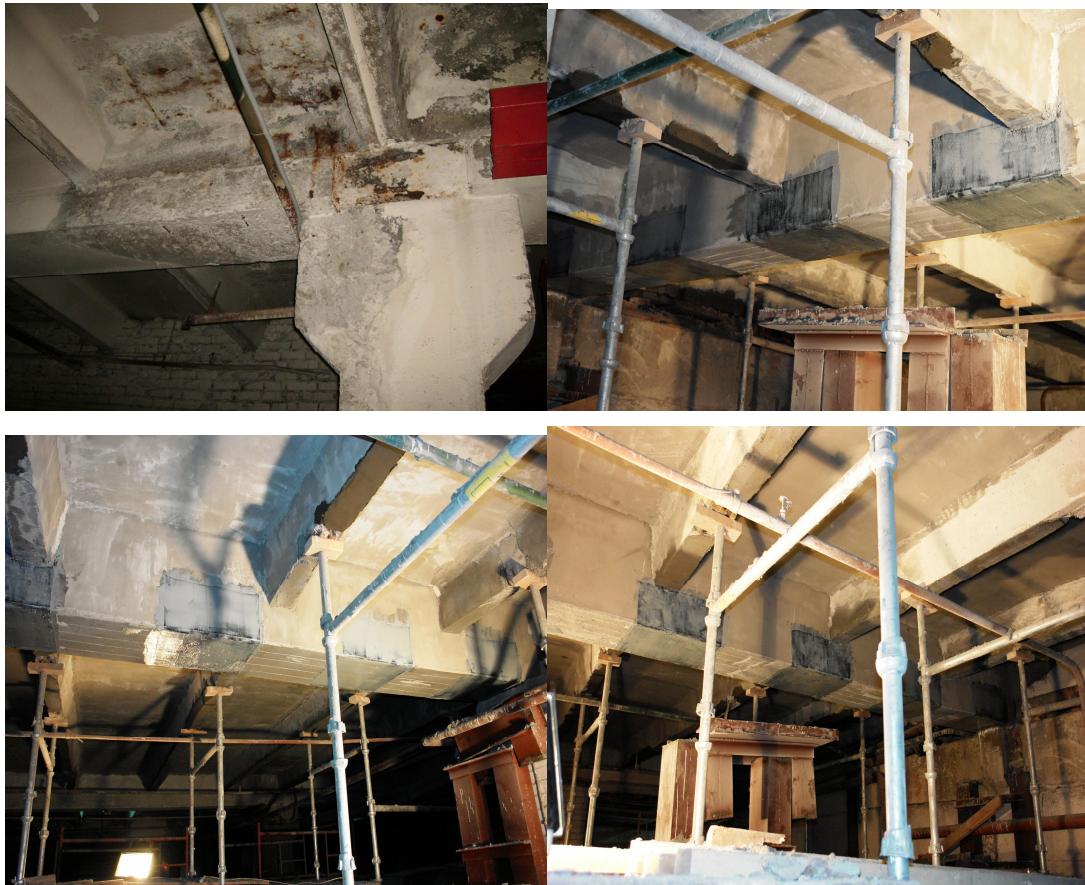
**Объект:** Гараж, Почта России

**Проблемы:** Из-за коррозии арматуры и разрушения бетона возникла необходимость усиления конструкций

**Решение:** Монтаж элементов внешнего армирования из углеродистого стекловолокна Sika Wrap

**Используемые материалы:** Sikadur 330, Sika Wrap 230C, Sika Mono Top – 612

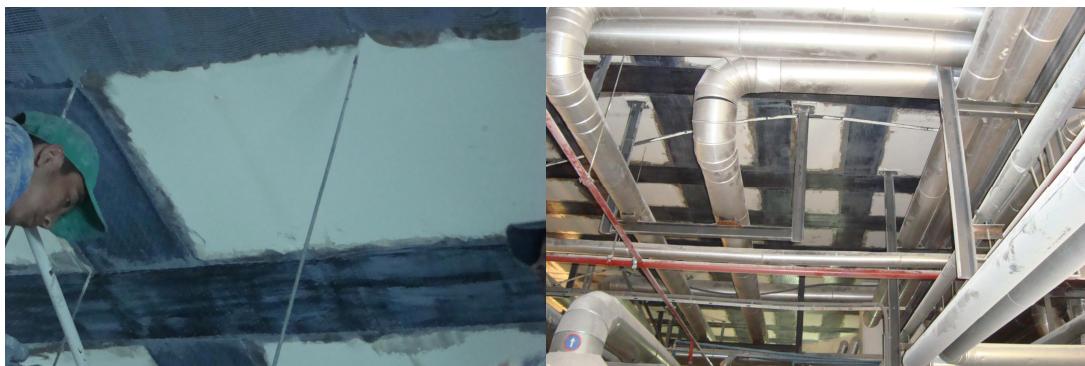
**Объект:** Административное здание ОАО «ГАЗПРОМ» г. Москва

**Проблемы:** Из-за коррозии арматуры и разрушения бетона возникла необходимость усиления конструкций

**Решение:** Комплекс работ по усилению плиты перекрытия системой SikaWrap

**Используемые материалы:** Sikafloor EpoCem Module; Sikadur 330; SikaWrap-530

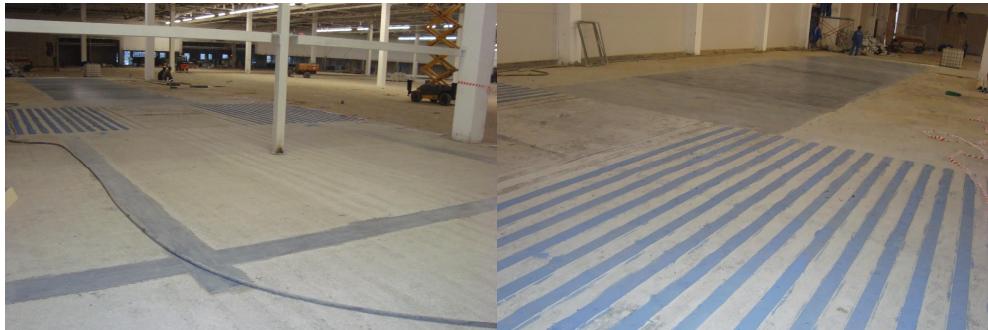
**Объект:** Торговый комплекс «SELGROS cash&carry» г. Рязань  
**Решение:** Комплекс работ по усилению плиты перекрытия системой SikaWrap  
**Используемые материалы:** Sikafloor EpoCem Module; Sikadur 30; Sika CarboDur M1012; Sikadur 330; Sikadur 31; SikaWrap-530; SikaWrap-430G;

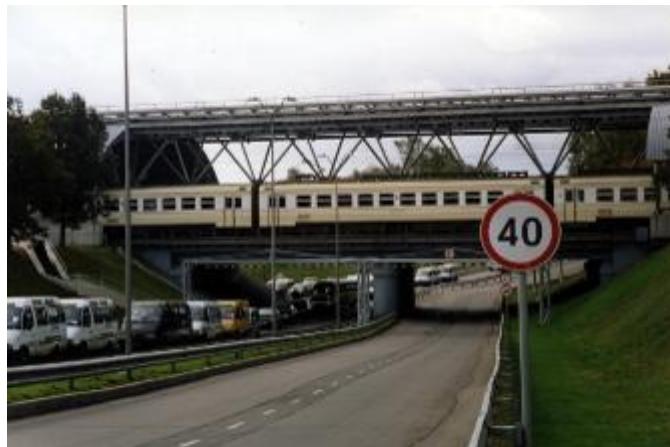
**Объект:** Железнодорожный мост в аэропорту Домодедово  
**Проблемы:** Недостаточное армирование в пролете балок  
**Решение:** Усиление балок углеродными ламелями Sika Carbodur  
**Используемые материалы:** Sikadur 41, Sikadur 30, Sika Carbodur S1214

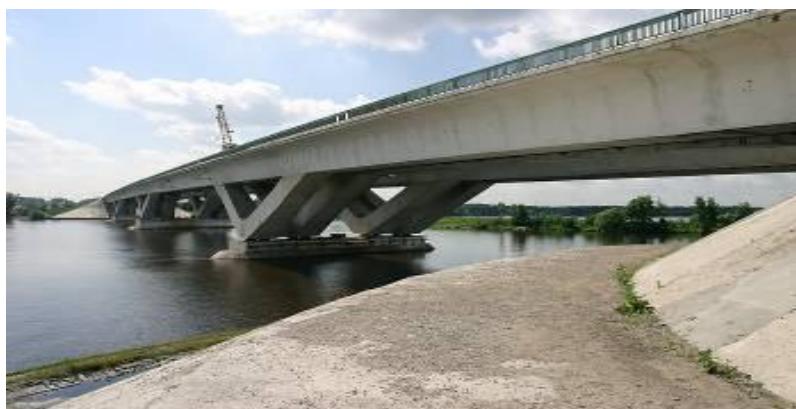
**Объект:** Мост через канал им. Москвы у п. Хлебниково а/д Москва – Дмитров  
**Проблемы:** Возникновение недопустимых напряжений в приопорных зонах  
**Решение:** Усиление стыков балок в приопорных зонах  
**Используемые материалы:** Sikacorbadur S1214, Sikadur – 30, Sika Wrap 230C, Sikadur – 330 Impregnating Resing, Sika Colmacleaner

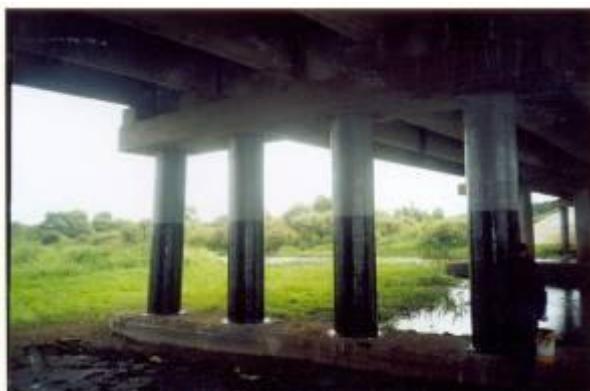
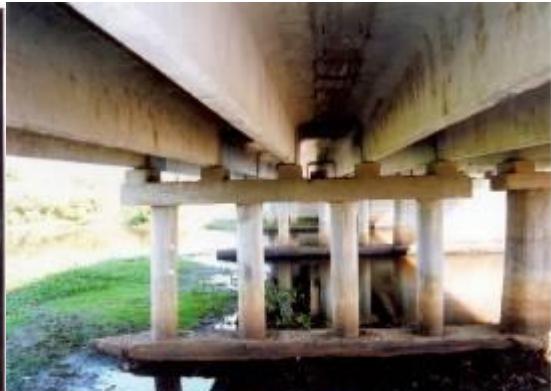
**Объект:** Мост через р. Нерская (56 км а/д Москва – Егорьевск)

**Проблемы:** Уменьшение несущей способности и разрушение защитного слоя бетона опор

**Решение:** Усиление опор, восстановление бетона, нанесение защитных составов на поверхность бетона опор, нанесение защитного слоя на опорах в уровне ледохода

**Используемые материалы:** Sikadur – 41, Sika Wrap 230C, Sikadur – 330 Impregnating Resin, Sikagard 552 Aquaprimer, Sikagard 550 W Elastic, Sika Inertol Poxitar, Sikadur – 52, Sika Colma Cleaner, Sika Injection 20N, Sika Monotop 610, Sika Monotop 612, Sika Monotop 620

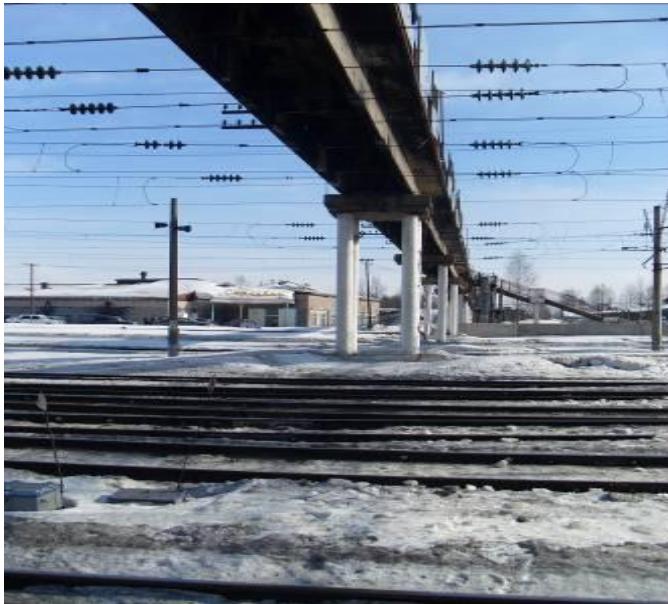
**Объект:** Пешеходный переход на Северной железной дороге

**Проблемы:** Разрушение защитного слоя бетона опор, уменьшение несущей способности

**Решение:** Ремонт защитного слоя бетона, усиление несущей способности стоек опор

**Используемые материалы:** Sika Monotop 610, Sika Monotop 612, Sikadur – 41, Sika Wrap 230C, Sikadur – 330 Impregnating Resin, Sikagard 552 Aquaprimer, Sikagard 550 W Elastic, Sika Injection 20N, Sika Injection 29 New, Sika Colma Cleaner

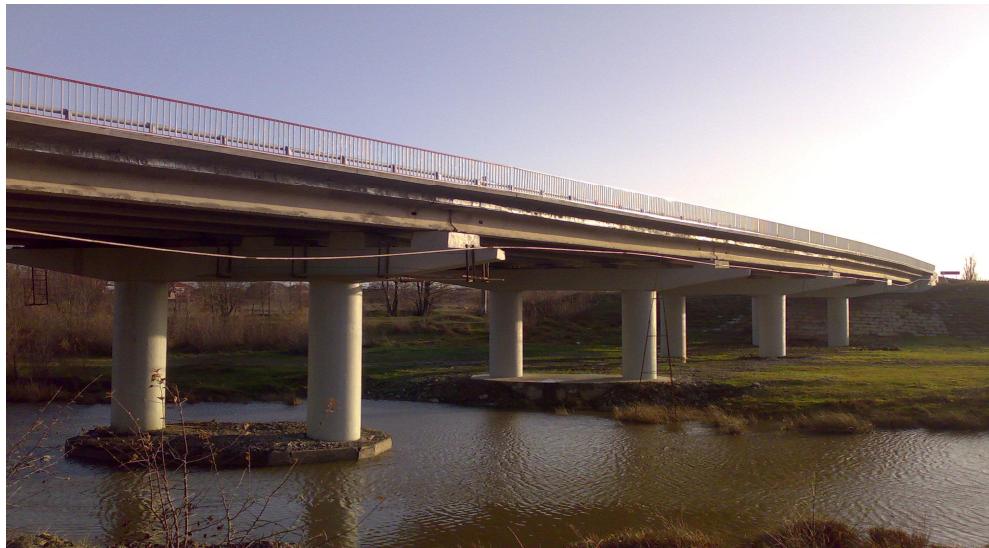
**Объект:** Мост через р. Абин на км 93+010 а/д А-146 Краснодар - Новороссийск

**Проблемы:** Разрушение защитного слоя бетона опор, уменьшение несущей способности

**Решение:** Ремонт защитного слоя бетона, усиление несущей способности опор т пролетных строений

**Используемые материалы:** Sika Monotop 610, Sika Monotop 612, Sika Wrap 530C, Sika CarboDur, Sikadur – 330 Impregnating Resin, Sika Colma Cleaner, Sikagard 680
